Bericht
zur ingenieurtechnischen Begleitung der
Rückbauarbeiten
ehem. NVA-Grenzkompagnie Kalbe / Milde
(05 BZ 012)

Auftraggeber: Landesbetrieb Bau - Niederlassung Nord
Scharnhorststraße 38
39576 Stendal

erstellt durch: GFE CONSULT GmbH, Filiale Stendal
Industriestraße 10
39576 Stendal
Tel./Fax: 03931 - 418694 / 418699

Stendal, den 05.07.2005

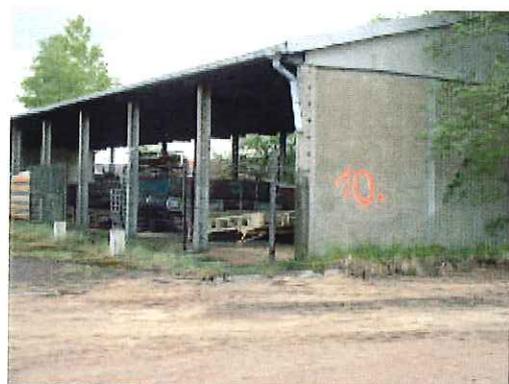
Gebäude 10, nicht von Rückbauarbeiten betroffen
